## FABBRICATO IN VIA DEL VANTAGGIO civ. 37/39

### TIPOLOGIA INTERVENTO

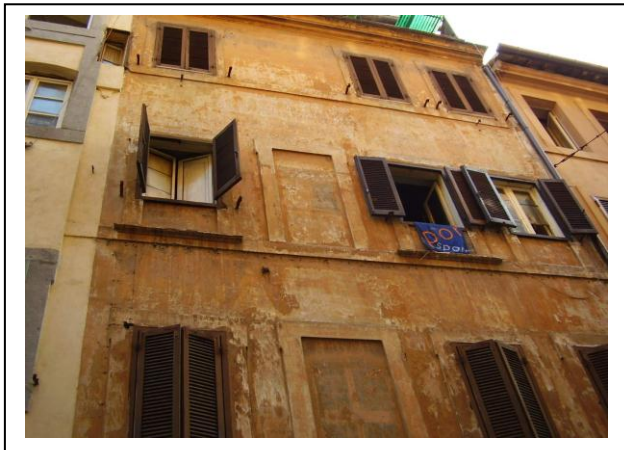
Facciata ante operam

La facciata dell'edificio limitatamente al tratto dal piano terra al terzo (il quarto è già stato ristrutturato) della superficie lorda di mq 110, risultava in cattivo stato di conservazione con parti di intonaco collabenti.

Nelle immagini a lato sono evidenziati lo stato di degrado ante operam, con distacco degli strati di finitura e muffe dovute ad infiltrazioni e la tipologia di restauro post operam con rivestimento a base di calce e terre naturali

E' stata prevista pertanto la spicconatura completa dell'intonaco ed il rifacimento in calce e pozzolana avendo cura di porre in opera la rete portaintonaco in fibra.

Su tutta la superficie è stata prevista l'applicazione di uno strato di coltella di calce tipo stucco romano per omogeneizzare le superficie e prepararle alla tinta.

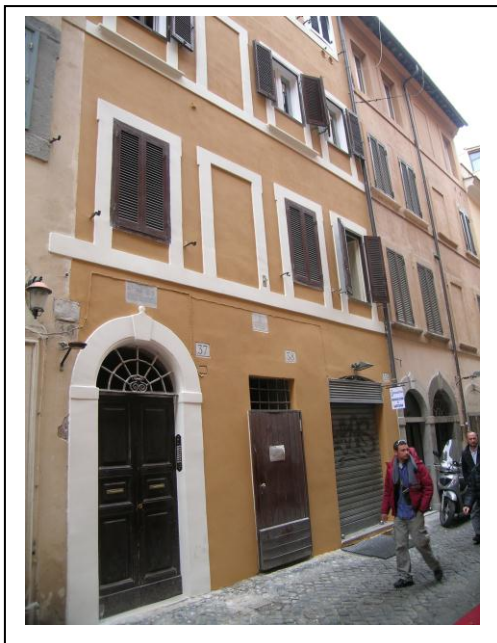
**Facciata post operam**

Successivamente si è proceduto alla ritinteggiatura in colorazione pressoché analoga a quella esistente, con colore a base di calce e terre naturali, secondo le indicazioni fornite dalla Soprintendenza ai B.A.A.A.S.

Le cornici, i marcapiani ed i rilievi sono stati reintegrati con malta di pozzolana anche con l'uso di stampi modici a riflesso e sagome in legno.

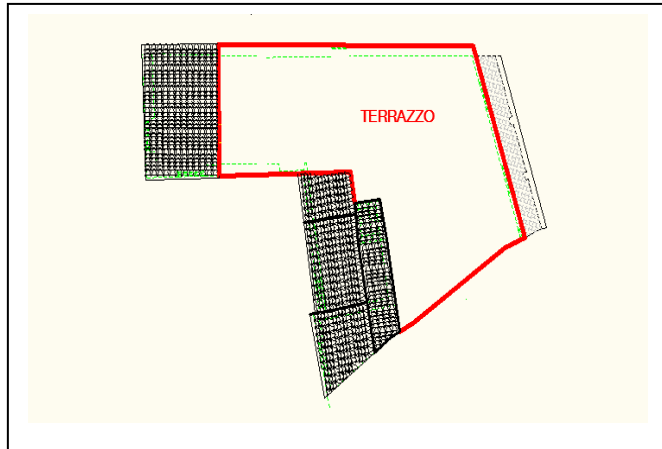
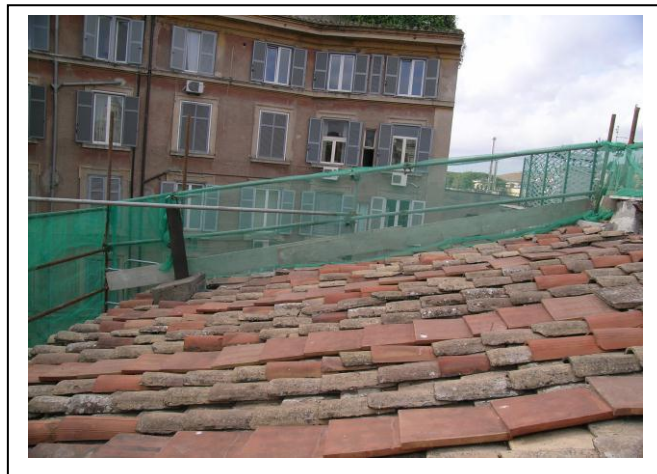
Lo stato del fabbricato – ante operam - era di forte degrado, con lesioni diffuse prevalentemente nel corpo scala, copertura collabente, con sistema di deflusso delle acque meteoriche (gronde e pluviali) inefficace.

Copertura ante operam

- rimozione della guaina esistente e parte del sottostante massetto;
- sostituzione dei pozzetti di raccolta delle acque meteoriche;
- smontaggio di canali di gronda;

- smontaggio delle tegole ed accantonamento in area cortilizia del fabbricato;
- smontaggio dell'assito su cui erano poggiate le tegole;
- smontaggio della struttura secondaria e successivamente della primaria della struttura lignea della copertura;

- taglio a sezione obbligata della muratura in sommità per ospitare il cordolo di sostegno della struttura della copertura;
- realizzazione di casseforma per getto calcestruzzo del cordolo;

- armatura del cordolo;
- getto di calcestruzzo ad alta resistenza (almeno Rbk 300) per formazione cordolo;
- fornitura e posa in opera della struttura primaria della copertura utilizzando le travi smontate e della struttura secondaria della copertura;

- fornitura e posa in opera dell'assito della copertura;
- posa in opera sull'assito di copertura di struttura di sostegno della copertura completa di pannelli coibenti e di guaina bituminosa;

- ripristino dei canali di gronda e degli elementi di finitura esterni;
- posa in opera delle tegole. In tal modo si viene a realizzare il cosiddetto "tetto ventilato";

- realizzazione di massetto alleggerito per formazione masso delle pendenze (aumentata rispetto alla situazione attuale ridisegnando i compluvi e displuvi in maniera da convogliare le acque nei pozzetti di raccolta;

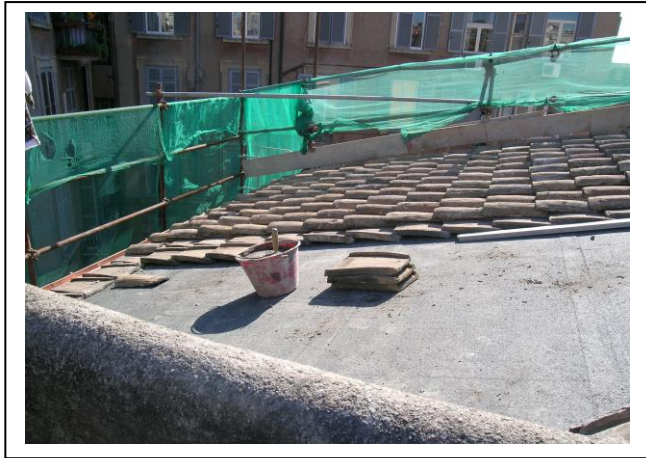
**Fase di montaggio copertura**

- realizzazione di impermeabilizzazione e pavimentazione;
- posizionamento delle piastrelle in cotto di prima scelta, antiscivolo ed ad alta resistenza antigeliva realizzando adeguati giunti di dilatazione, con posa in opera di zoccolino battiscopa e relative sigillature.
