## FABBRICATO IN VIA DEL VANTAGGIO civ. 37/39

### TIPOLOGIA INTERVENTO

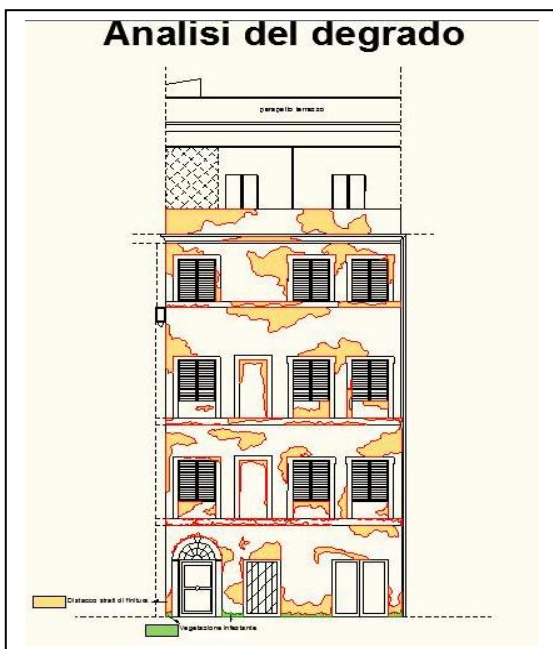
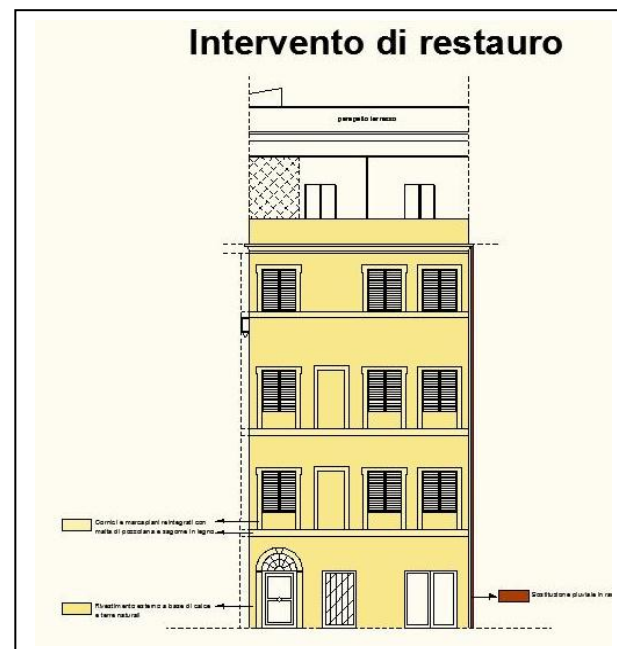
La facciata dell'edificio limitatamente al tratto dal piano terra al terzo (il quarto è già stato ristrutturato) della superficie lorda di mq 110, risultava in cattivo stato di conservazione con parti di intonaco collabenti.

Nelle immagini a lato sono evidenziati lo stato di degrado ante operam, con distacco degli strati di finitura e muffe dovute ad infiltrazioni e la tipologia di restauro post operam con rivestimento a base di calce e terre naturali

E' stata prevista pertanto la spicconatura completa dell'intonaco ed il rifacimento in calce e pozzolana avendo cura di porre in opera la rete portaintonaco in fibra.

Su tutta la superficie è stata prevista l'applicazione di uno strato di coltella di calce tipo stucco romano per omogeneizzare le superficie e prepararle alla tinta.

Successivamente si è proceduto alla ritinteggiatura in colorazione pressoché analoga a quella esistente, con colore a base di calce e terre naturali, secondo le indicazioni fornite dalla Soprintendenza ai B.A.A.A.S.

Le cornici, i marcapiani ed i rilievi sono stati reintegrati con malta di pozzolana anche con l'uso di stampi modici a riflesso e sagome in legno.
